Baltosios vėjo malūno (Radviliškio r.)

archeologinių žvalgomųjų tyrimų

ATASKAITA

2010

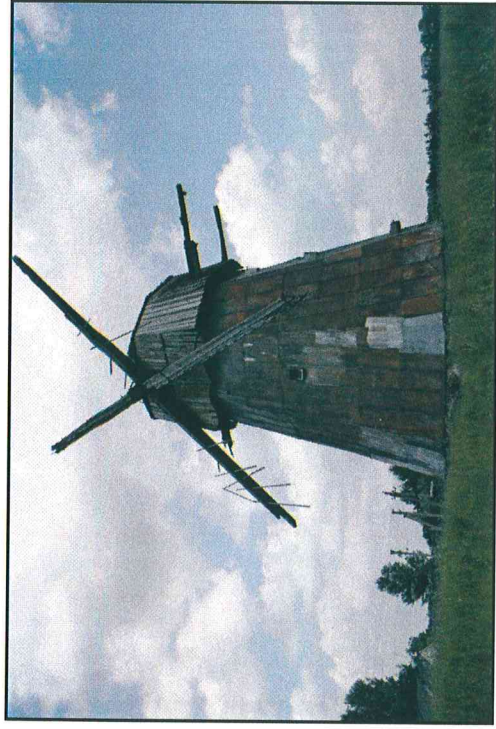
Nuotr. 1. Baltosios vėjo malūnas iš PR pusės

Baltosios vėjo malūnas (**nuotr. 1, planas 1-2**) yra Radviliškio r. sav., Baltosios k. (Šeduvos miesto sen.), Žemaičių plynaukštėje, kurioje pučia tolygūs vėjai. Vieta jam parinkta apdairiai – Daugyvenės intakų - Ringužio ir bevardžio upelių santakos prieslėnio aukštumos artagyje. Vienkieminio kaimo pastatai ir želdiniai vėjui netrukde – malūnas pastatytas kaimo rytiniame gale, atokiau nuo sodybų.

Malūno pamatas apie 0,4 m aukščio juostinis, neskaldytų ir skaldytų akmenų, rištų kalkiniu skiediniu mūro, sienos ir kepurė – medžio karkaso. Sienos apkaltos vertikaliomis lentų eilėmis, ant jų dengtos skardos lakštais. Kepurės priekis ir galas bei šonai ant grebėstų apkalti vertikaliomis lentomis, o stogas skiedromis.

Malūnas 3,5 aukšto, 13 m aukščio, aštuonkampės piramidės formos liemeniu. Aukštų perdengimai – medinių sijų. I aukštas 8 m skersmens, pusinis – 5,33 m, skersmuo liemens viršuje neišmatuotas. I aukšto P ir Š fasaduose yra durys. II ir III aukštuose lygiagrečiai I aukšto durims, o II aukšte papildomai ir priešinguose fasaduose yra švieslangiai. Malūno kepurė pailgo aštuonkampio plano, kupolo formos, atsukta buvusių sparnų fasadu į vakarus. Kepurės gale buvo vėjarodė.

Dabartinė malūno būklė patenkinama. Sparnų ir gražulo yra tik liekanos. Pamatų akmenis rišantis skiedinys vietomis ištrupėjęs. Išorinių sienų skarda vietomis nesandari, todėl apkalimo lentose ir malūno vidiniame karkaso konstruktyve, perdengimų medžiagose yra puvinio židinių. Malūno stogo skiedrų danga susidėvėjusi, skylėta, todėl dalis gegnių supuvę, kepurės konstruktyve yra puvinio židinių. Pikliaus nėra, viena girnų verpstė išardyta. Vienų girnų kubilas išardytas, girnų piltuvės ir jos stovo nėra. Girkakmenių pakėlimo mehanizme nėra pačių žirklių, III aukšte nėra grūdų piltuvių.
